Informe de accesibilidad cognitiva en la Villa de Santa Brígida.

Centro Servicios Sociales, Centro ocupacional y Club de Mayores

OSCAR MUÑOZ RODRÍGUEZ. JUNIO 2024

INSTITUTO DE ATENCIÓN
SOCIAL Y SOCIOSANITARIA

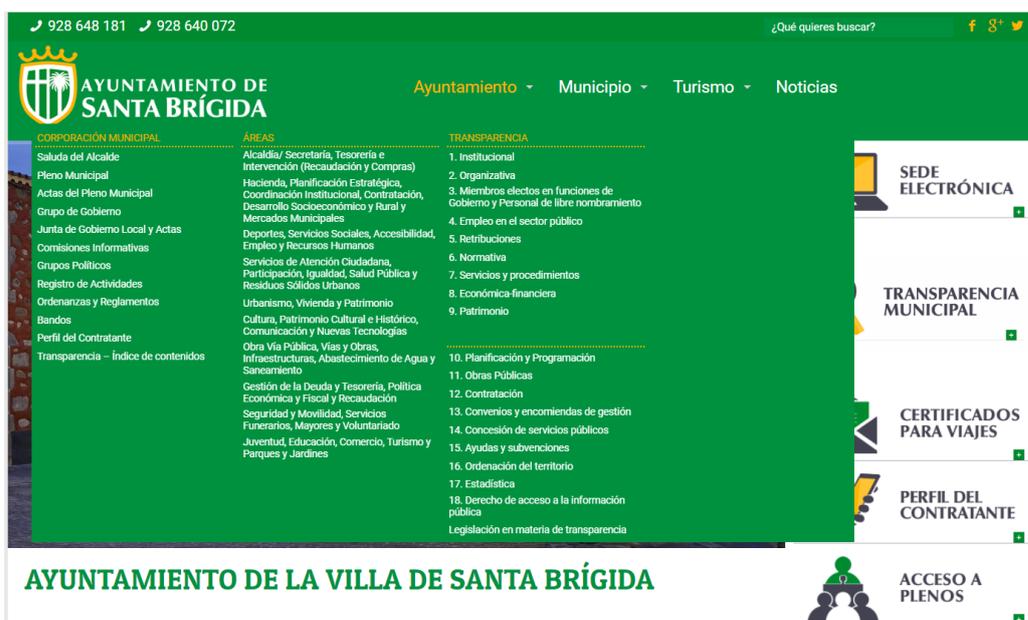
Hay que señalar que la persona evaluadora realiza la búsqueda por medio de la entrada en el buscador “servicios sociales Santa Brígida) lo que facilita al usuario encontrar la información final buscada. Sin embargo, si tratamos de realizar la búsqueda a través de la **home principal** del ayuntamiento la búsqueda se vuelve más compleja donde el principal problema es cantidad de información que se ofrece, el tamaño de tipografía.

Detalle de la gran cantidad de información, de la tipografía y de su disposición en columnas que dificultan comprensión y lectura.

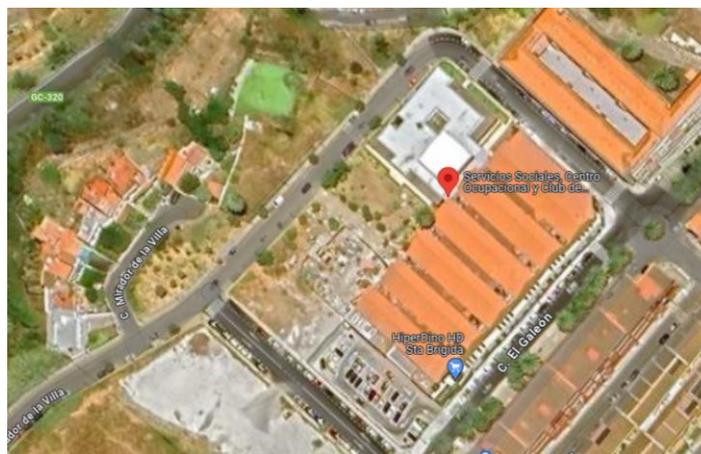
Planta:

Cuando comenzamos la evaluación, lo primero a tener en cuenta es si el edificio que estamos buscando se identifica claramente en el entorno y si su entrada principal es fácil de ubicar.

En este caso, comprobamos la ausencia de información a lo largo de todo el perímetro.

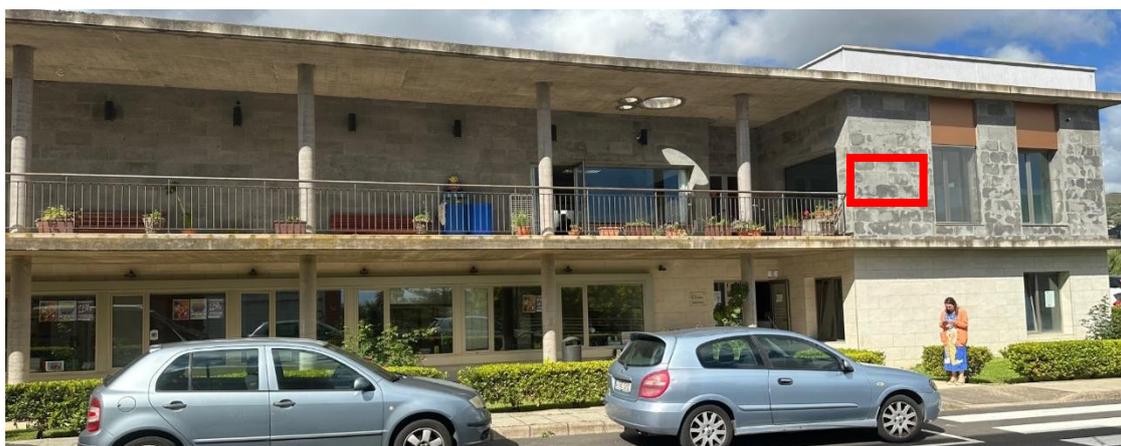
Ninguna señalización urbana nos guía hacia la entrada principal y los evaluadores han de preguntar a un viandante para localizar con ayuda la localización correcta.

No se trata de un edificio singular por su arquitectura y cierta concepción minimalista en su diseño hace que pase desapercibido. De aquí nace la primera propuesta de mejora para este uso: identificar el nombre del edificio, en el exterior, y con tamaño y contraste suficiente, ofreciendo información y e imagen suficiente.

**La forma en color rojo señala el lugar apropiado para insertar rotulación corporativa del edificio*

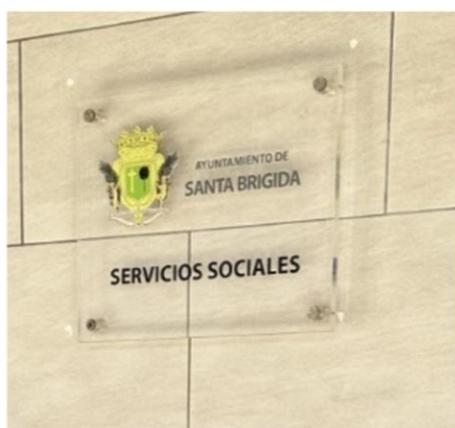
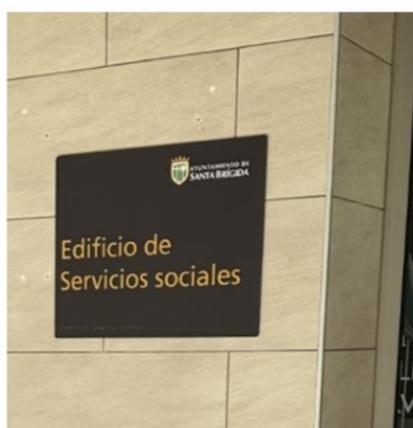
En el montaje siguiente se observa la actuación de mejora llevada a cabo con la correcta aplicación de contrastes y la dotación de braille y alto relieve en el mismo.

Antes

Actualmente

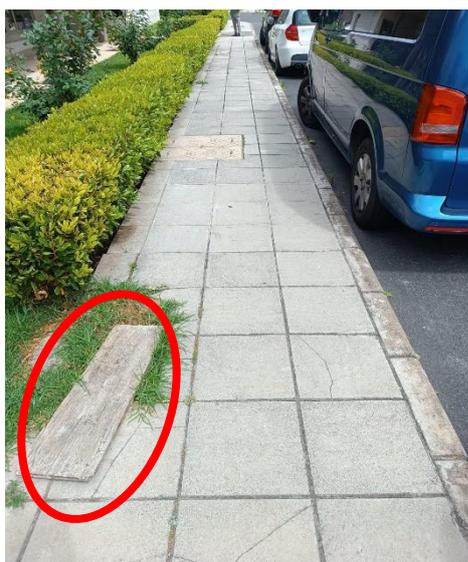
- Facilitar un itinerario libre de obstáculos, tanto físicos como visuales, en aceras y recorridos peatonales de todo tipo. Los daños en el pavimento exterior del acceso al centro persisten y son peligrosos. Tómese la imagen como ejemplo.

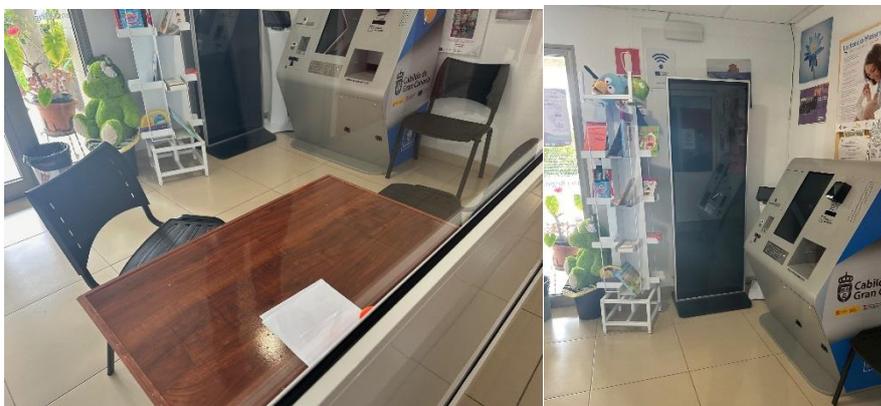
Este es un espacio con un exceso de ruido visual causado por varios elementos que causa confusión a los evaluadores y hace no pensar que es un centro de servicios sociales.

**Detalle de la comulación de elementos en la entrada*

No ahondaremos en la necesidad de ordenación del espacio pues es la puerta de entrada al sistema de servicios sociales del ayuntamiento, pero si vamos explicitar unas ideas claves de obligado cumplimiento:

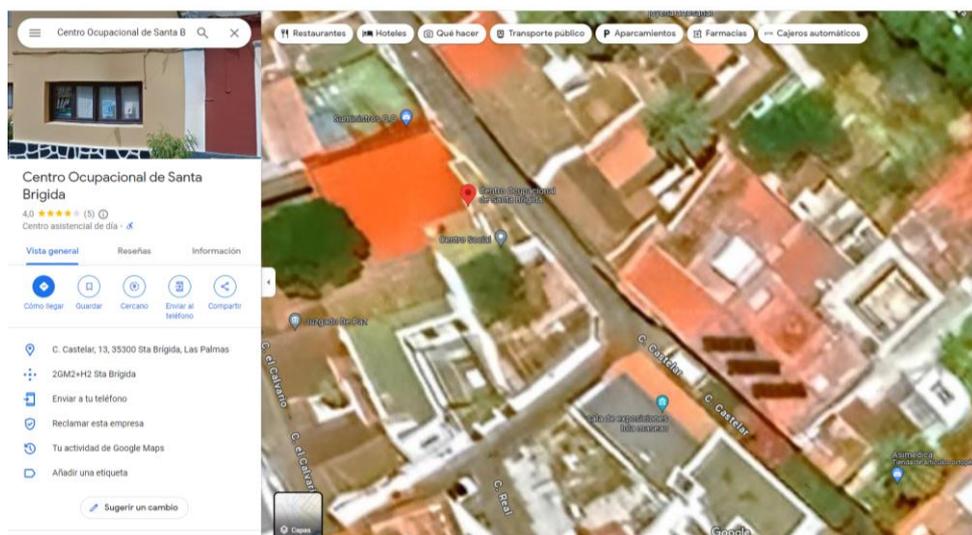
Sin embargo, vamos a exponer la dificultad que se encontró uno de los evaluadores. El motivo es que busco la localización por google maps y buscado “centro ocupacional Santa Brígida” y la respuesta del buscador recuperable en <https://maps.app.goo.gl/ZaPU67BXiDQw7BoF9> son los siguientes datos:

Por tanto, la primera mejora es sugerir los cambios pertinentes a google maps.

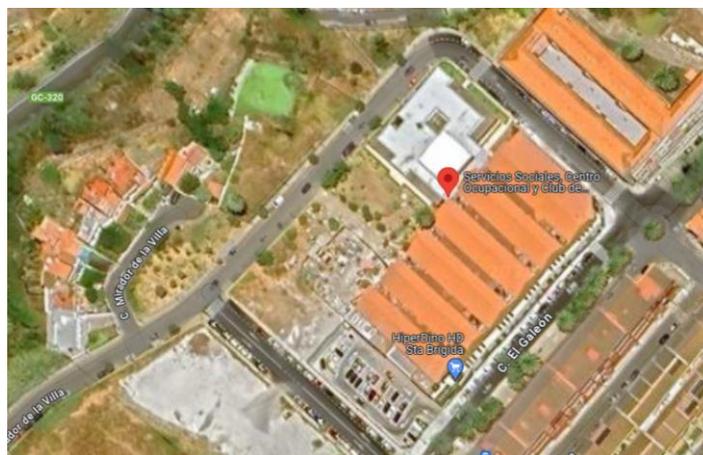
Planta:

Cuando comenzamos la evaluación, lo primero a tener en cuenta es si el edificio que estamos buscando se identifica claramente en el entorno y si su entrada principal es fácil de ubicar.

En este caso, comprobamos la ausencia de información a lo largo de todo el perímetro, de hecho, uno de los evaluadores antes de reunirse con el grupo camina en sentido contrario

- Una deficiente señalización exterior del edificio como, al menos, inmueble corporativo.
- Una urgente necesidad de reparar el pavimento exterior bastante deteriorado y que forma parte del itinerario por donde deambulan para

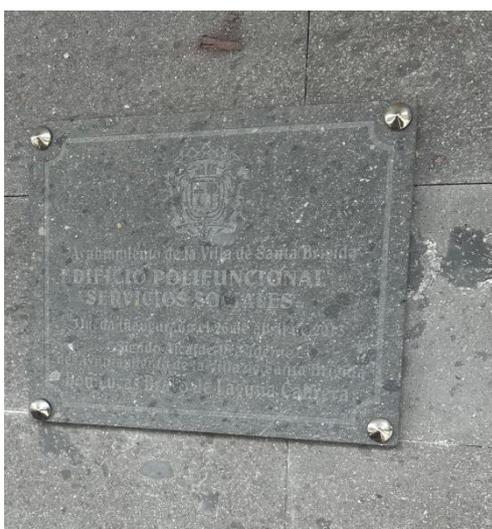
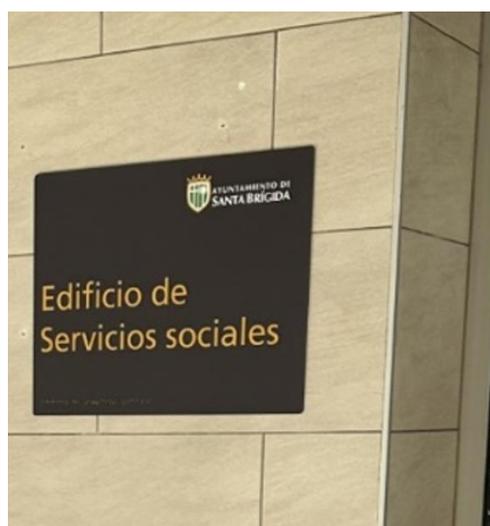
La entrada principal al club de mayores carece de señalización en la entrada. Tiene una placa conmemorativa de la apertura, que podría hacer las veces de informativa, pero es inviable porque el texto está tallado en la misma piedra de la placa y no existen ningún contraste entre fondo y forma, siendo totalmente ilegible.

Detalle de la placa de entrada al Club de Mayores y detalle de la nueva rotulación de servicios sociales acorde a una 170002:2022.

En cuanto a la entrada de centro ocupacional, requiere de rotulación y por ser un servicio esencial para personas con discapacidad. Dicha rotulación de entrada debe cumplir con la norma 170002 y además nos evaluadores nos señalan que para ellos sería óptimo retirar el vinilo con letras, ya que no hace referencia alguna al centro ocupacional.

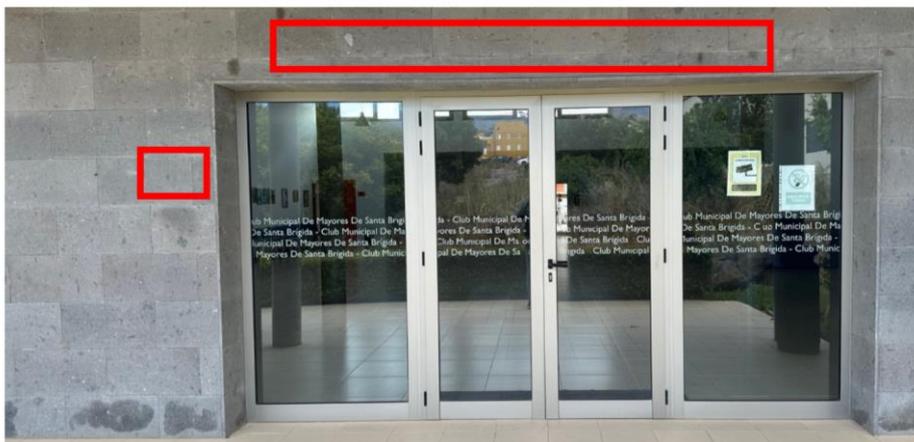
Detalle de propuesta de doble señalización para este espacio

Por último, recomendamos que dado que el Salón de baile se usa con mucha frecuencia por colectivos distintos y población general cuente con una doble señalización: una en clave estrictamente visual en la parte superior de la puerta principal y otra en pared que cuente con alto relieve, braille y pictograma.

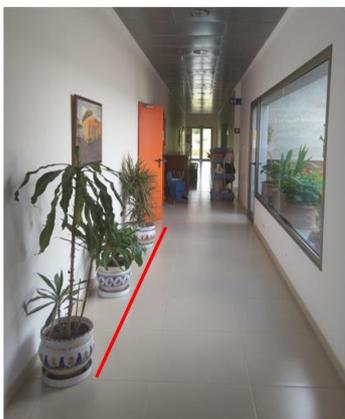
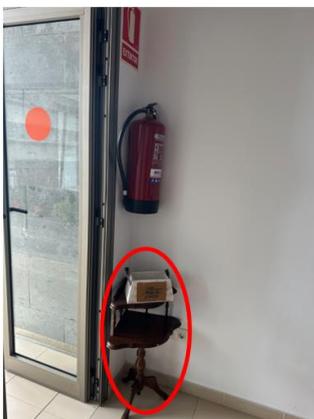
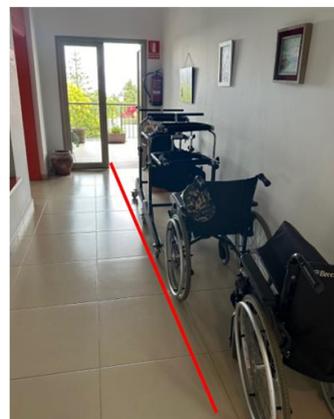
- La necesidad de contar con un espacio de almacenaje para grúas, sillas de ruedas y demás elementos de apoyo de las personas del centro ocupacional
- Ambos pasillos longitudinales cuentan elementos naturales que entorpecían la deambulación horizontal. Es importante señalar que la línea interior de edificación es la guía para personas con discapacidad visual y la pared, no habiendo barandilla, es un sistema de apoyo para avanzar con autonomía.
- Los elementos de extinción de incendios deben contar con un espacio libre que permita su aproximación.

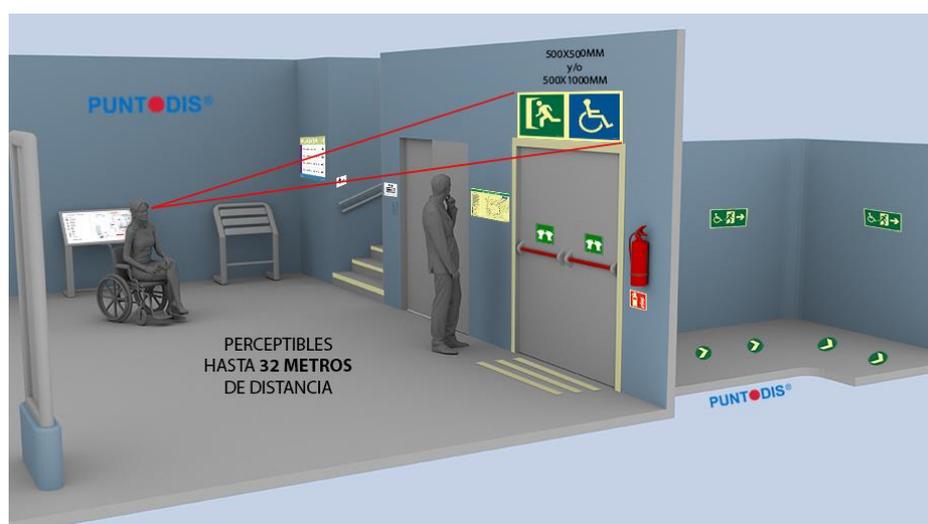
- Sobre la **señalización de evacuación y emergencias** se puede sustituir algunas de las señales por señales de gran formato (1000mm x 500mm). Las personas con baja visibilidad no distinguen los caracteres o pictogramas a cierta distancia. Con señales de estas dimensiones no tendrán problemas para guiarse a grandes distancias. También se pueden añadir a los planos de evacuación reglados otros de fácil comprensión.
