PLAN DE ACCESIBILIDAD DE SANTA BRÍGIDA ACTUALIZACIÓN 2024

Situación: C/ Nueva, 13, T.M. Santa Brígida Peticionario: Ayuntamiento de la Villa de Santa Brígida

Mayo de 2024

01. MEMORIA

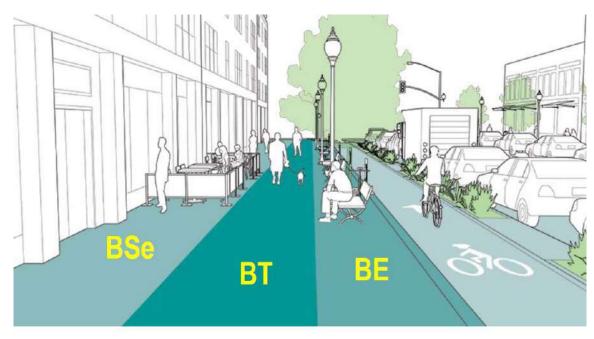
BS: Banda de Servicios

BSe: respecto de la edificación

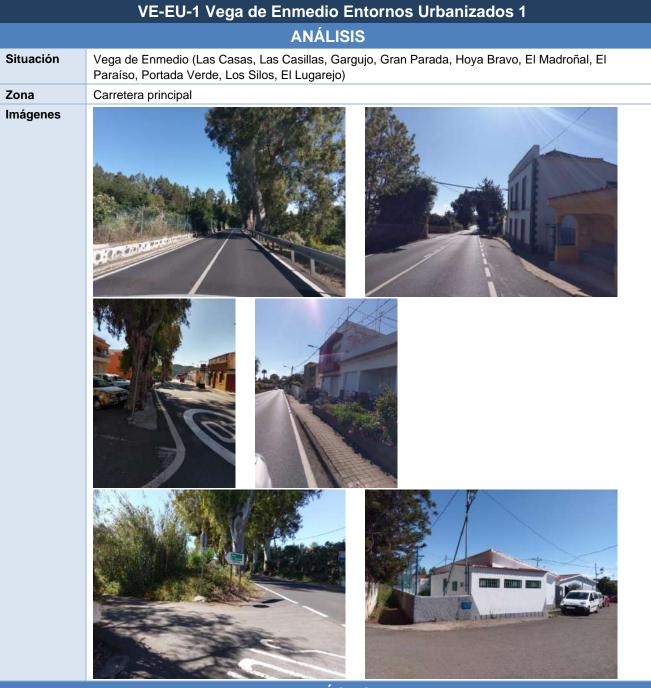
1.1.10 Vega de En medio (Las Casas, Las Casillas, Gargujo, Gran Parada, Hoya Bravo, El Madroñal, El Paraíso, Portada Verde, Los Silos, El Lugarejo)

Ejemplo de la carretera principal con aceras muy estrechas o inexistentes, de pavimento irregular en la mayoría de los casos, accesos mal señalizados (solo en una dirección) y existencia de vegetación que obstaculiza los itinerarios peatonales.

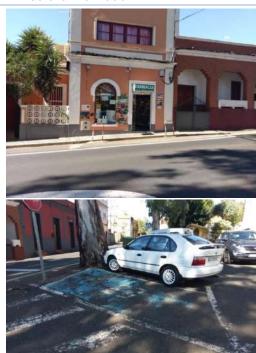
El Madroñal, Farmacia

Problemas en la carretera general de El Madroñal con el acceso no accesible a la farmacia, presentando aceras estrechas, y un cruce con un paso de peatones con grandes irregularidades en el pavimento, sin continuidad. Además, existen plazas reservadas para P.M.R., algunas en un importante estado de deterioro, incluso en la planeidad de la superficie. No existe espacio de aproximación ni recorridos peatonales para poder transitar con seguridad.

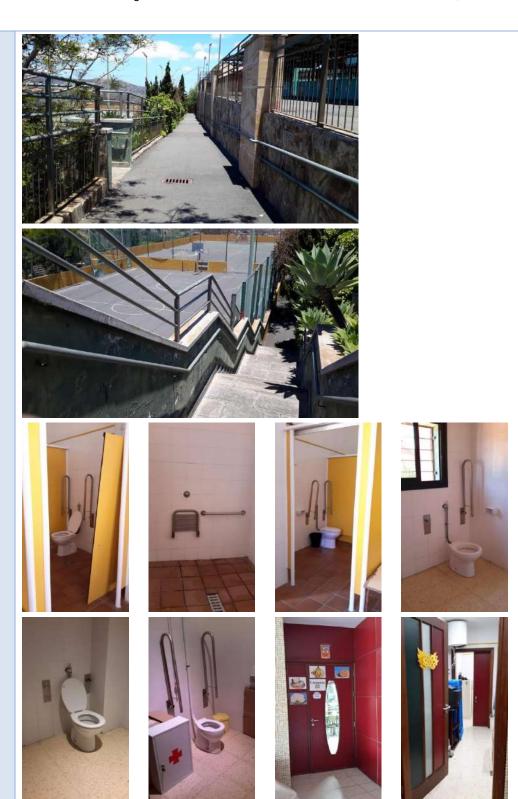
El acceso peatonal al recinto se realiza desde la vía superior, donde existe una plaza de aparcamiento reservada para P.M.R. junto a la puerta y un paso de peatones. En la misma acera se encuentra el acceso para vehículos, que se utiliza para entrada y salida de los alumnos. En este caso también existe otra plaza de aparcamiento reservada para P.M.R., situada igualmente delante de la puerta de entrada y de un paso de peatones.

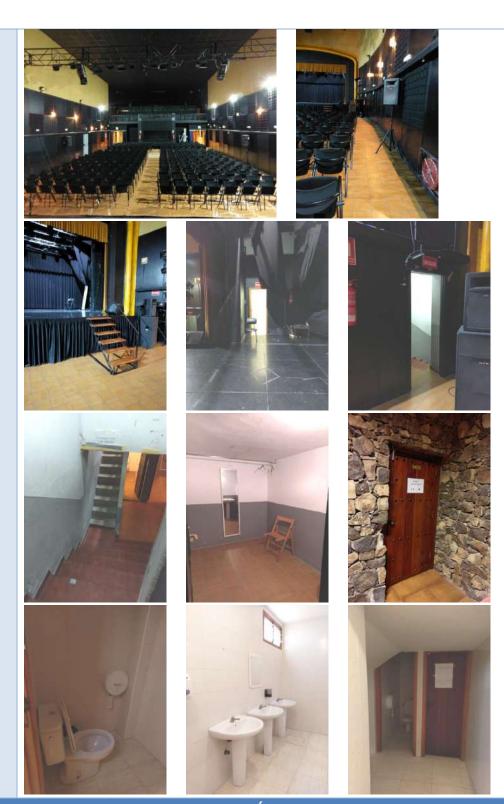
El edificio se encuentra en pleno casco urbano, en una calle principal con acera amplia. La puerta de acceso es metálica, pesada, con un pequeño desnivel a la entrada provocado por el marco de la puerta. Se accede a dos vestíbulos. El primero tiene una entrada lateral a cada lado que comunica la planta alta del centro. Antiguamente era un teatro, por lo que hay que salvar grandes alturas.

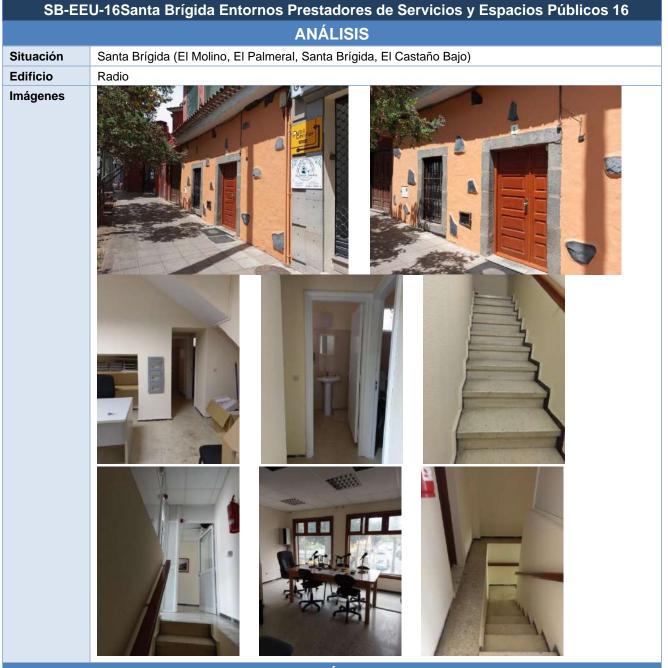
Este local se encuentra a pie de calle, en una acera muy amplia y en pendiente. El hueco de acceso es doble, donde cada hoja de puerta mide 55 centímetros de paso libre.
